## ROTEIRO PARA VISITA TÉCNICA - UPAE

Nome do estabelecimento: UPAE Irmã Duda Grande Recife		
Endereço: BR 101 Norte, Km 47, s/n.		
Bairro: Desterro	Município: Abreu e Lima	CEP: 53520-015
E-mail:		Telefone: 3184-4620
Horário de Funcionamento: 07 às 17h		
O.S. Responsável: IBDAH		
Nº do Contrato: 01/2018		Data da Assinatura:
Perfil da Unidade:	<input type="checkbox"/> Porte I	<input checked="" type="checkbox"/> Porte II

Local: UPAE Grande Recife

Data da Visita: 03/09/2020

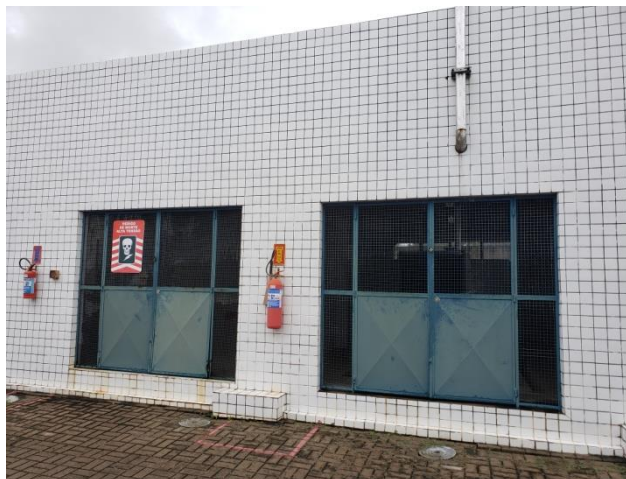
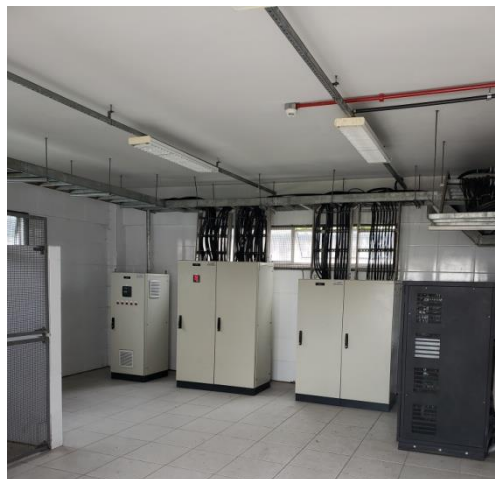
Subestação

Por solicitação do gestor da unidade, foi realizada uma reunião com a empresa MAPROS LTDA para verificar a situação do nobreak que foi instalado na subestação da unidade. Conforme avaliação técnica da empresa, o equipamento, por gerar grande aquecimento no seu funcionamento, precisa ser conservado em ambiente refrigerado, a fim de não reduzir a vida útil do mesmo. Dessa forma, o gestor da unidade ficou de encaminhar um ofício com o laudo técnico da empresa para ciência desta Diretoria.

FOTOS DO LOCAL ONDE FICA O NOBREAK DA UNIDADE
